Rapor No-Revizyon No : 1800002294
Başvuru Sahibi : AKS İNŞAAT VE ZEMİN SİSTEMLERİ SAN.VE TİC.LTD.ŞTİ
Adresi : NAMIK KEMAL MAH. EKİN CAD. 120 SOK. NO:23/5 HARAMİDERE

ANALİZ ADI	METOT TANIMI
*	FTALAT	CPSC-CH-C1001.09.3

**AZOLAB LABORATUVAR HİZMETLERİ A. Ş.
TEST RAPORU**

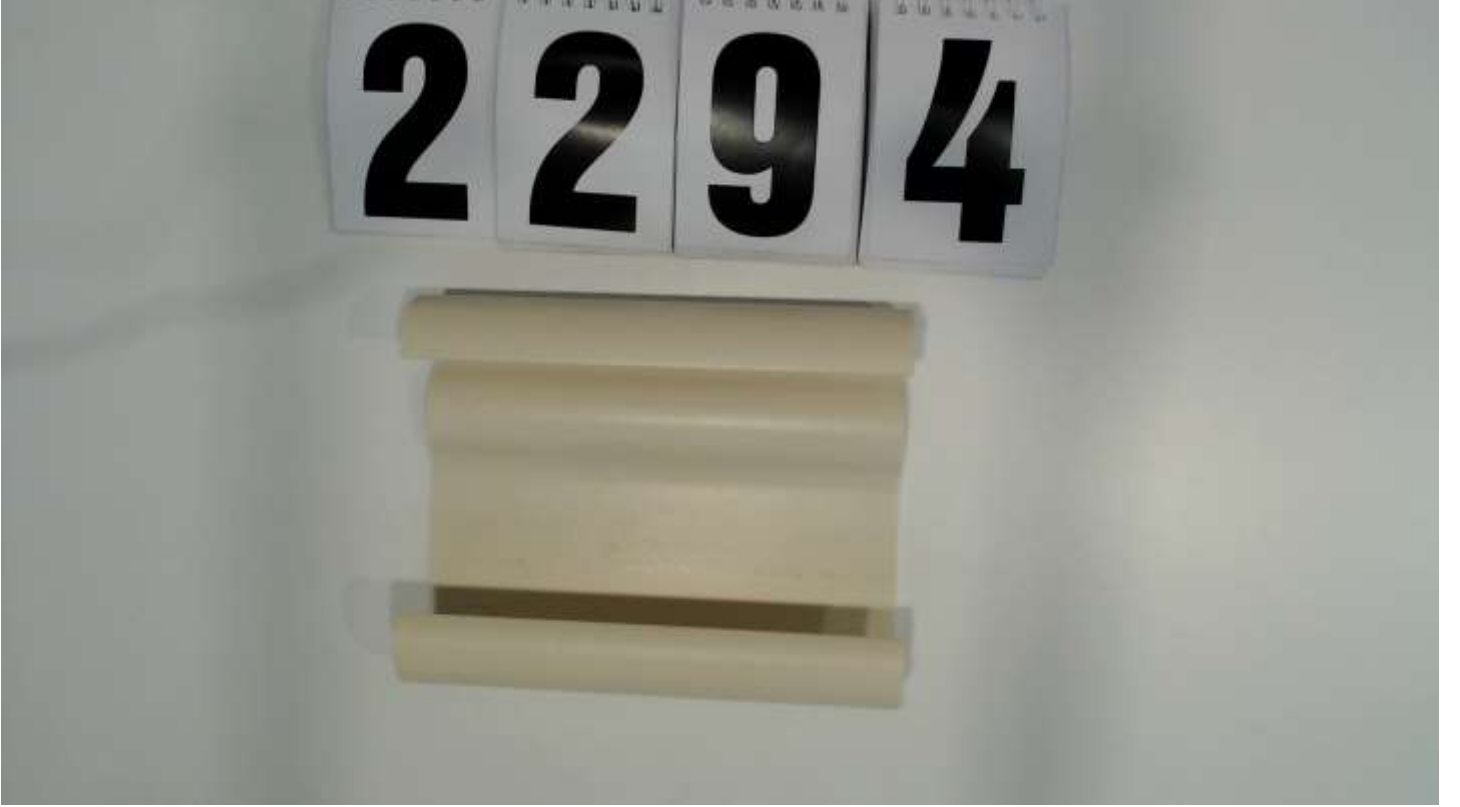
Ürün Fotoğrafi

ÖRNEK NO	PARÇA NO	PARÇA	AÇIKLAMA
A PVC - KREM	Kısım 1	Plastik krem rengi pvc
